Efectos de los Siloxanos sobre los pistones de motores

INGENIERIA ANALITICA S.L.

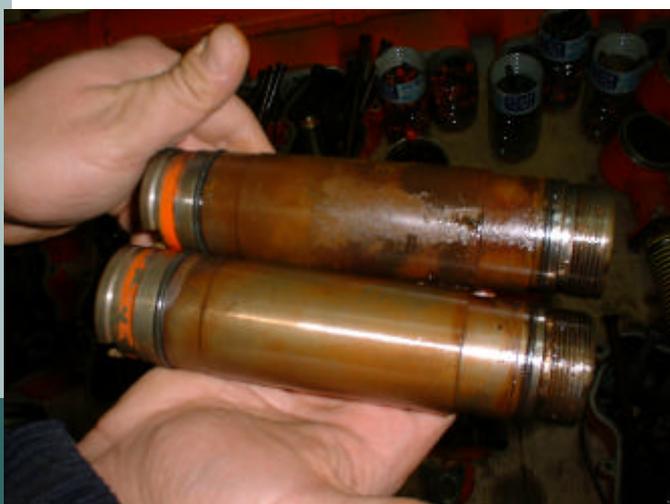
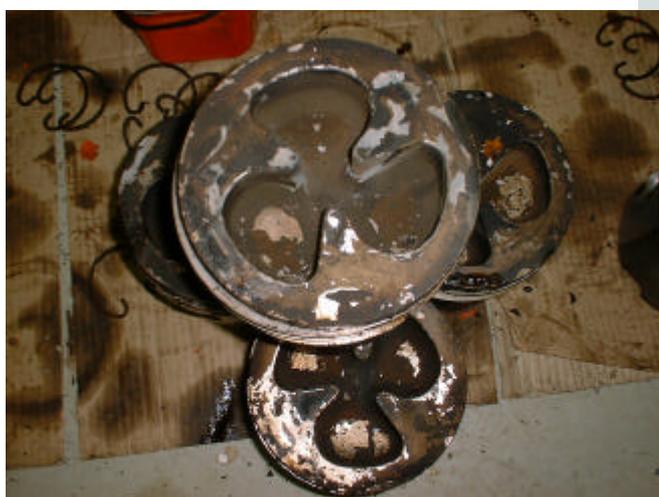
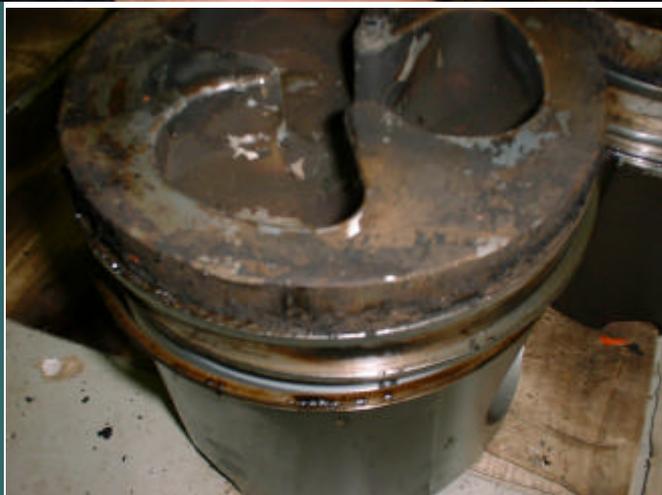
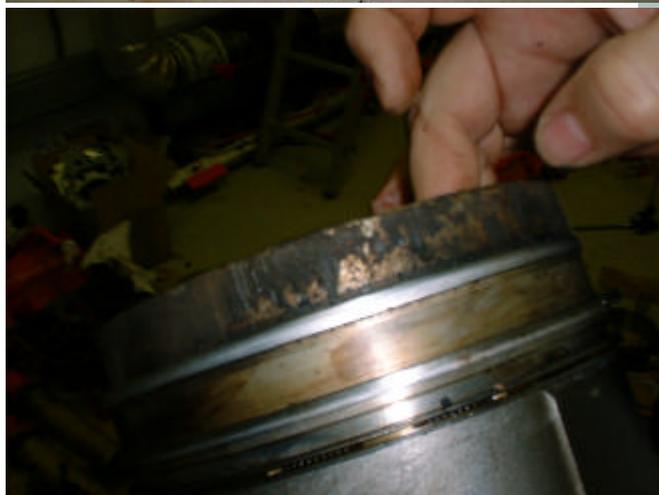
Estas fotografías muestran el ataque y depósitos de cascarilla sobre los pistones de un motor que ha estado quemando Gas de Vertedero (Metano) a unas concentraciones excesivamente altas de Siloxanos, llegando a inutilizar totalmente el mismo.
